Umbau der Synagoge Bayreuth (D)

Im Schutz des Opernhauses überlebt

Sie ist Deutschlands älteste, noch genutzte Synagoge: die Synagoge von Bayreuth. Während ihrer Renovierung gab es einige Überraschungen. Und die neue Mikwe wurde völlig unerwartet dank geologischer Besonderheiten zu einer der reinsten von Europa. Nun wird die nahegelegene, historische Münze zum Gemeindezentrum umgebaut.

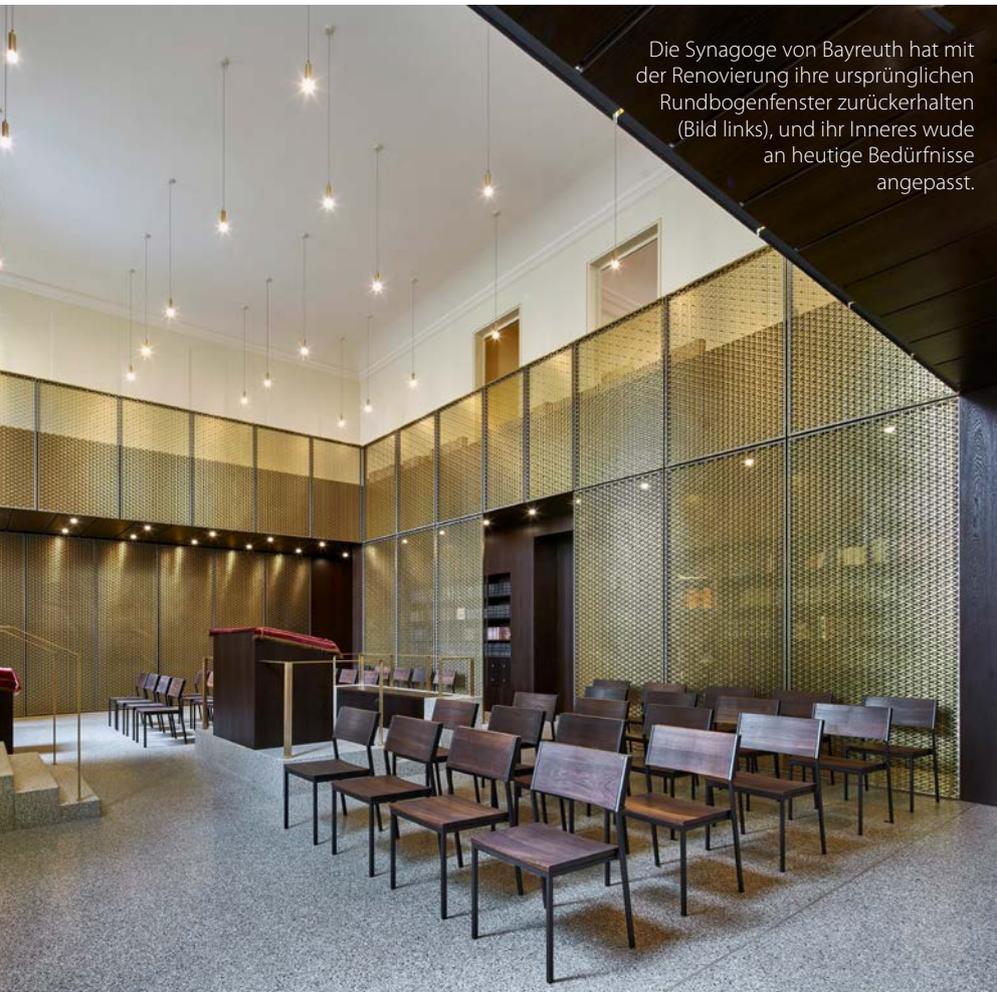
Die Synagoge von Bayreuth hat mit der Renovierung ihre ursprünglichen Rundbogenfenster zurückgehalten (Bild links), und ihr Inneres wurde an heutige Bedürfnisse angepasst.

bei der letzten Renovierung in den 60er-Jahren verlegte Eingang wurde mit einigem Aufwand wieder an den früheren Ort an der Westseite versetzt. So konnte die Westfassade ihrem ursprünglichen Erscheinungsbild wieder weitgehend angenähert werden. «Wir haben versucht den Bogen von 1760 bis heute zu schlagen. Allerdings haben wir uns unter anderem erlaubt, die allgegenwärtigen blauweissen PVC-Fliesen aus den 60er-Jahren zu entfernen. An einer Stelle kam darunter ein kleines Stück Terrazzoboden zum Vorschein. Anlass, den ganzen Boden nun so zu gestalten», beschreibt Gothart eine der Bemühungen, sich in der Neuausstattung an der Geschichte des Gebäudes zu orientieren.

Die Fenster der Westfassade wurden mit einer umlaufenden Rundbogenfasche wieder geschossübergreifend zusammengebunden. Sie stärken den sakralen Charakter des Hauses und verdeutlichen die historische Besonderheit, dass es sich bei dem ansonsten zurückhaltenden Bauwerk heute um die älteste noch genutzte Synagoge in Deutschland handelt. Diese Baumaßnahme hat eine unrühmliche Vorgeschichte: «Die jüdische Gemeinde wurde in den 1960er Jahren von einem hochrangigen Angestellten der Münchner Schlösser- und Gärtenverwaltung gezwungen, die Rundbogenfenster durch herkömmliche Fenster zu ersetzen, die denen im benachbarten Opernhaus ähnelten. Die Passanten sollte nicht mehr wahrnehmen, dass es sich bei dem Gebäude um eine Synagoge handelte», fasst Gothart den Grund für diese Baumaßnahmen zusammen. «Dazu muss man wissen, dass nach dem Krieg zwar entnazifiziert wurde. Es gelang aber vielen dennoch, wieder gute Positionen zu erlangen. Wie es auch diesem Mann gelungen war, der schon zu Nazizeit dieselbe Position ausgefüllt hatte.» Gothart sieht die Rundbögen als eine Art «bauliche Wiedergutmachung» am Gebäude, die ihm darum besonders am Herzen lag.

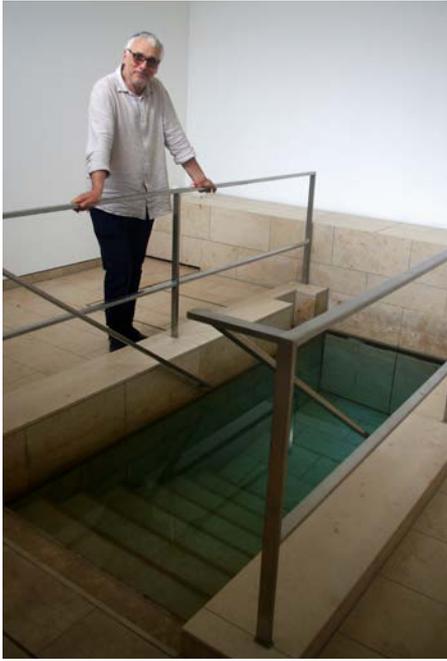
Felix Gothart an der Mikwe.

Das Wasser für die Mikwe erforderte eine siebzig Meter tiefe Bohrung. «Mikwot-Wasser muss lebendig sein. Es darf also nicht geschöpft werden. Es muss vom Regen oder aus einer Quelle, dem Meer oder zumindest dem Quellgebiet eines Flusses stammen», erklärt der Gemeindevorsitzende. Dass die Bohrung so tief sein musste bescherte den Bayreuther Juden ein fast unwahrscheinliches Glück: Ihnen gelang ein Artesischer Brunnen (siehe Kasten auf Seite 39). «Ein hochspezialisierter Rabbi hat uns bestätigt, dass wir damit die reinste Mikwe in ganz Europa unser eigen nennen», erläutert Gothart mit bescheidenem Stolz.

Das Wasser der Mikwe der Bayreuther Synagoge fliesst über einen artesischen Brunnen ins Becken. Ein artesischer Brunnen ist ein sehr seltenes Phänomen und nur in einer Landschaftsenke möglich: Er entsteht, wenn das Wasser aus einer Senke unterhalb des Grundwasserspiegels stammt und unter Überdruck steht. Für einen Artesischen Brunnen braucht es also einen Grundwasserleiter der durch eine wasserundurchlässige Gesteinsschicht gegen oben abgedichtet ist. Gleichzeitig muss die geologische Struktur den Aufbau von hydrostatischem Druck ermöglichen. Das ist zum Beispiel in einer schüsselförmigen Senke der Fall. Nach dem Prinzip der kommunizierenden Gefässe steigt das Wasser dann im Bohrloch von selbst bis auf die Höhe der freien Grundwasserschicht, die sich oberhalb der Gesteinsschicht befindet. Seinen Namen hat der Brunnen nach der nordfranzösischen Landschaft Artesien, in der im 12. Jahrhundert ein solcher Brunnen angelegt wurde.

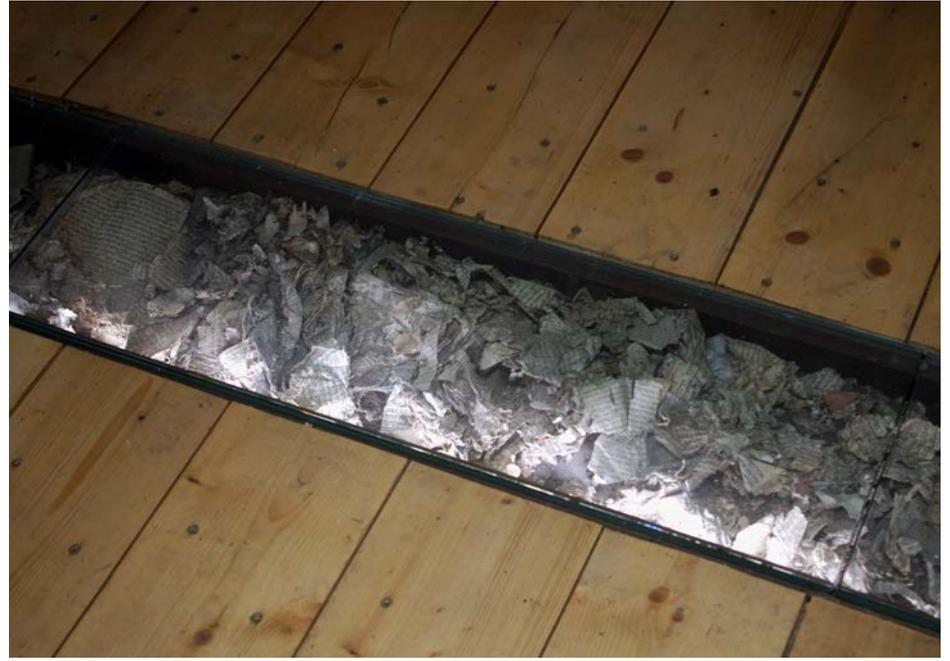
Ein Teil der Genisa wurde am Ort belassen und mit einem Glas versehen, sodass sie sichtbar ist.

In der Erwartung vergrabener Judaika hatte man vor dem Bau der Mikwe ergebnislos archäologische Sondierungen durchgeführt. Als es dann an die Renovierung des freitragenden bauzeitlichen Dachstuhls ging staunten die Zimmerleute nicht schlecht. Sie sollten den Dachstuhl für die geplanten Freilegungs- und Renovierungsarbeiten dokumentieren. Beim Herauschaufeln von Ziegelschutt aus Mauerhohlräumen kamen plötzlich Papierfetzen mit hebräischen Schriftzeichen zum Vorschein. Beim Anheben der mit handgeschmiedeten Nägeln befestigten Dielen kam dann auf einer gesamten Balkenlänge in einem einen halben Meter breiten und bis zu ein Meter tiefen Hohlraum ein staubiges Sammelsurium hebräischer Schriften und Papierfetzen zum Vorschein.

Gothart ahnte sofort, dass es damit eine besondere Bewandnis haben könnte. Er liess die Arbeiten umgehend einstellen und Fachleute vom Genisa-Museum in Veitshöchheim kommen, die ihm bestätigten, dass die Arbeiter auf eine Genisa gestossen waren, eine Art papierenen Scherbenhaufen. Gothart erklärt: «Dazu muss man wissen, dass man im Judentum keine

religiösen Schriften und Kultgegenstände vernichten darf, die den Namen Gottes enthalten. Man darf sie aber rituell bestatten oder sogar zum Beispiel an einem geeigneten Ort der Witterung aussetzen, so dass sie mit der Zeit von selbst zerfallen.» Dieser spezielle Fund, etwa 8000 Seiten, wurde von Fachleuten dokumentiert und geborgen. «Wir haben die Genisa nun in Wert gesetzt indem wir einen Teil am ursprünglichen Ort belassen und das Bodenbrett darüber durch Glas ersetzt haben.» Untersuchungen ergaben, dass die Genisa zwischen 1760 und 1780 niedergelegt worden sein muss. Die wissenschaftliche Auswertung ist noch im Gange.

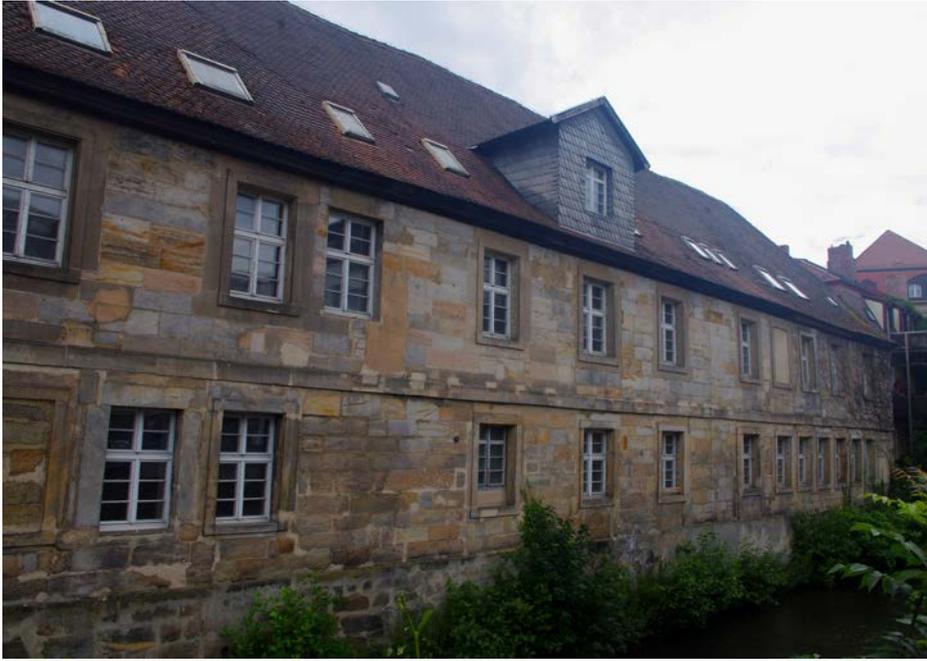
Die alte Münze: Sind die zahlreichen Bauschäden behoben, wird sie als Gemeindezentrum dienen.

Ursprünglich war vorgesehen, dass das Ganze 2020 fertig gestellt wird. Doch nun dürfte es bis 2022 dauern. Denn nicht nur Corona sorgt dafür, dass sich die Bauzeit hinzieht – auch der Zustand des Gebäudes. Eine Aussenmauer wird vom Mühlbach umflossen, Feuchtigkeit kommt dort nicht überraschend. Allerdings hat sich die Mauer auch zum Fluss hin ausgebaucht – das muss nun aufgefangen werden. Das Dach hat sich nach ersten Sondierungen vor allem an Traufe und Sparrenaufgabebereichen als derart marode erwiesen, dass es teilweise instabil ist. Hausschwamm fand man auch noch.

Im Moment wird der nichtstatische Abbruch abgeschlossen und der Rohausbau der Innenräume läuft an. «Beim Entfernen der Fussbodenbretter sind wir auf abgefaltete Balkenköpfe gestossen. Die Schäden sind beträchtlich», erzählt Gothart. Die leichten Trennwände aus der Zeit, als hier der Lehrstuhl für Afrikastudien der örtlichen Universität ansässig war, sind

bereits entfernt worden. Die kontaminierte Schlacke in den Fehlböden hat man entsorgt. «Sogar Schadstoffe aus der Zeit der Münzherstellung konnte man noch feststellen, etwa Kupfer und Blei», berichtet Gothart, «alles in allem sind die Schäden deutlich grösser als wir nach den ersten Sondierungen vermutet haben.»
